Death due to severe injury linked to ejection of a 6-year old boy from a three and half-year old Toyota Yaris; Vehicle Identification Number JTDKV123403010861 on the highway A3 on Oct. 21, 2002 at 1.05 p.m.

U211002

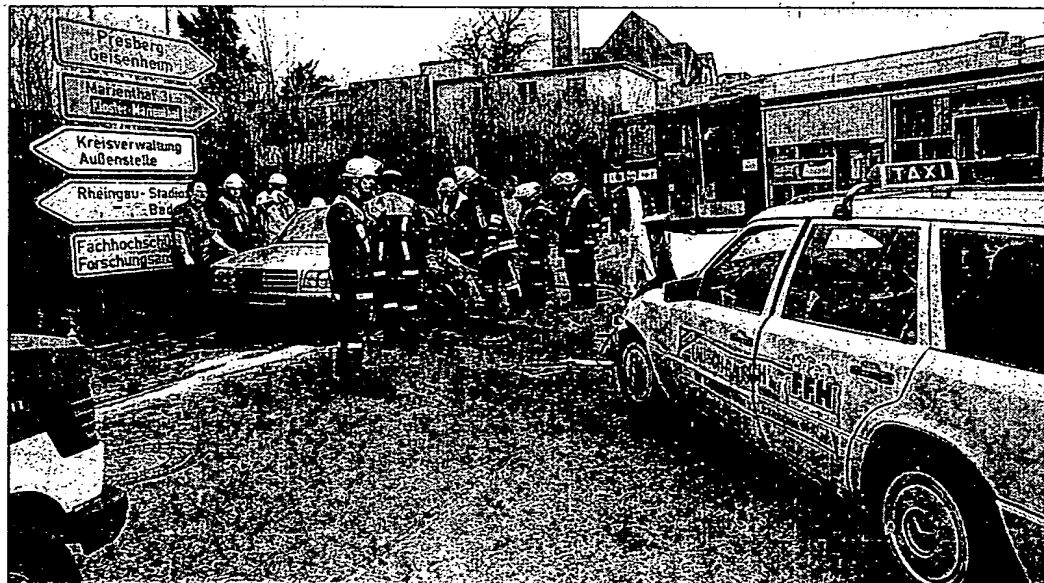
Die Geisenheimer Feuerwehr mußte den in seinem demolierten Wagen eingeklemmten Mann befreien. Er wurde, wie seine Beifahrerin und der Fahrer des Taxis schwer verletzt. der Rettungshubschrauber machte den 80jährigen in ein Wiesbadener Krankenhaus.

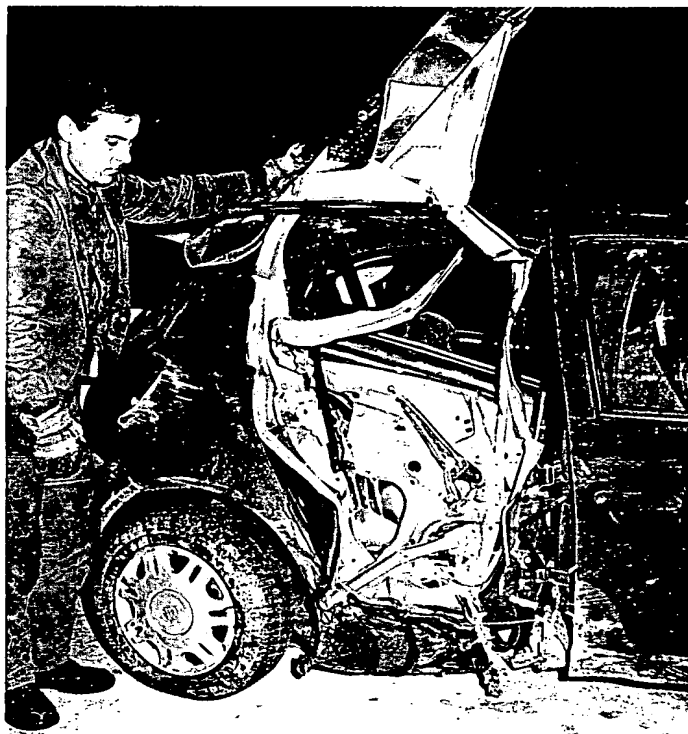
Undeformed vehicle side of driver, undeformed hood and totally deformed vehicle side of co-driver

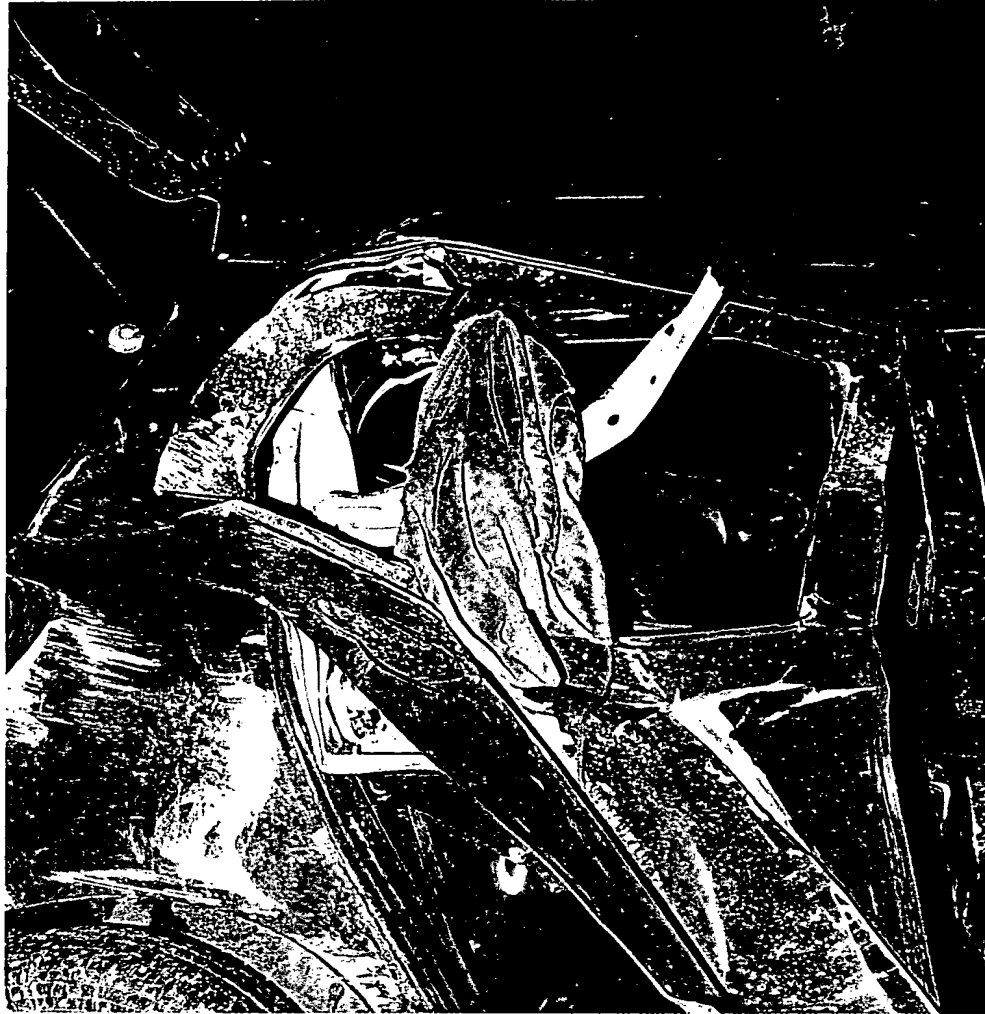
The 6-year old boy, propelled out of the restraint, through the vehicle roof and the upper frame, was hooked at the collar of his jacket, *replaced by a blue cloth*, on this screw of the track of window pane according to Mr. PHK Jürgen Morr.

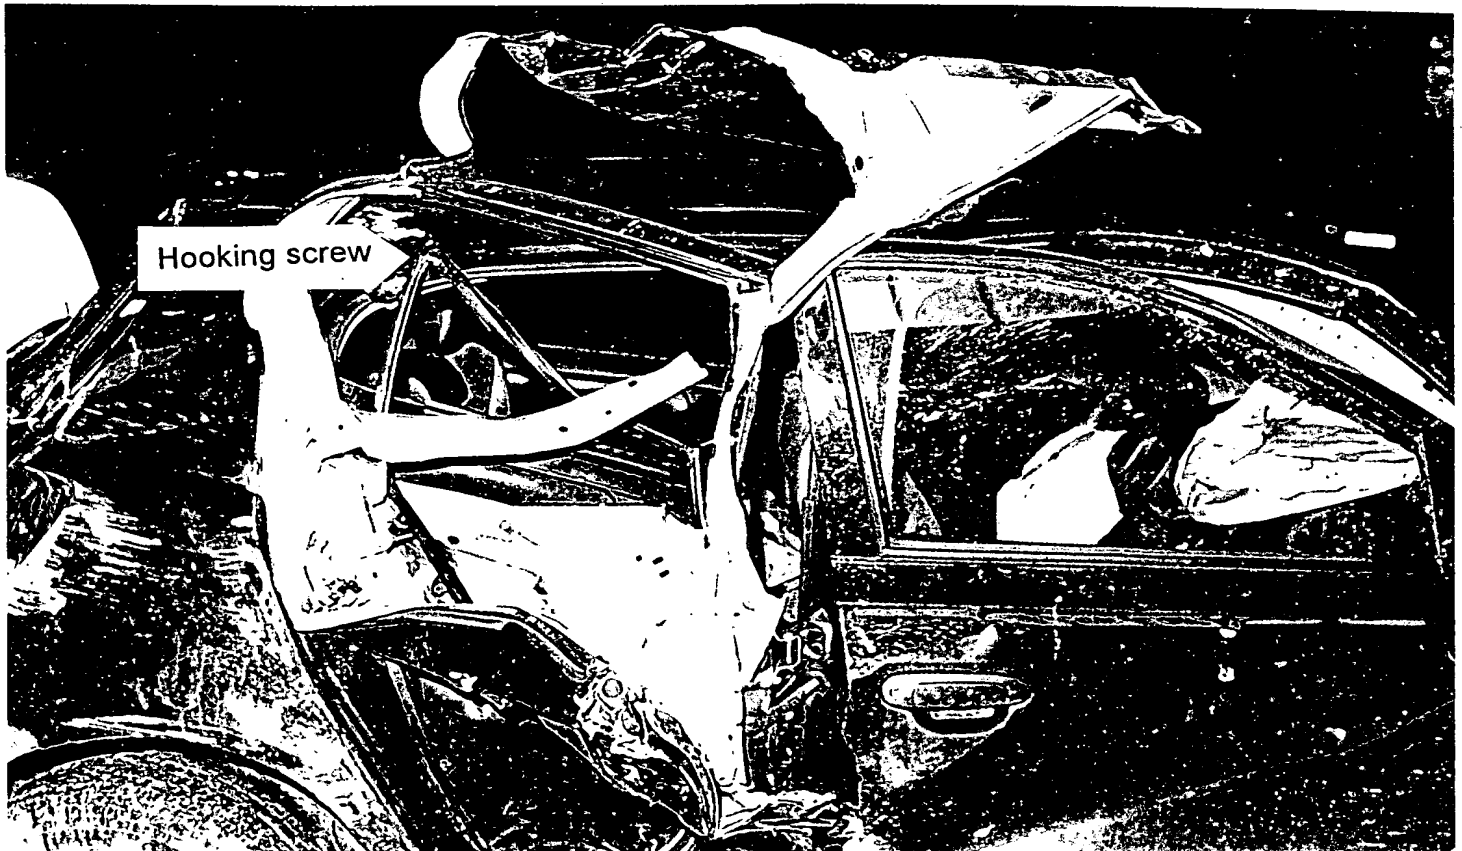
The minor deformation of vehicle roof substantiates poor design because it was not involved in the process to distribute impact energy to other vehicle members, particularly, to the vehicle side of driver. As a result, the rear door was overstressed. Two strong persons cannot open it, whose inner panel is jammed in the vehicle body, despite using crowbars. If the car catches fire, passengers are burnt alive.

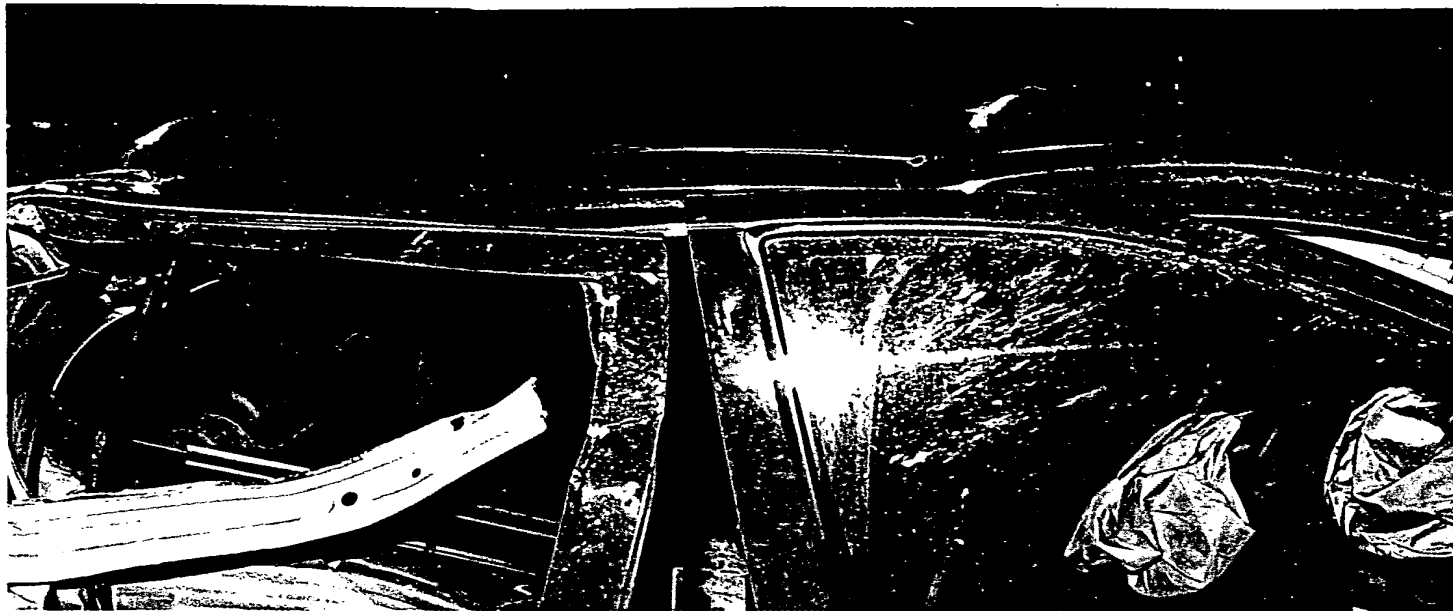
The side rail is broken at the B-post section and ruptured at the C-post section,  
 Separation of the outer panel from the inner panel of each door  
 Separation of reinforcing impact rod, which is buckled, from the inner panel

- the side rail was separated at the B-post section into two members and ruptured at the C-post section into a hole of a size of approx. 100 by 40 mm;
- the outer panel and the inner panel at the lower section of co-driver door were torn apart;

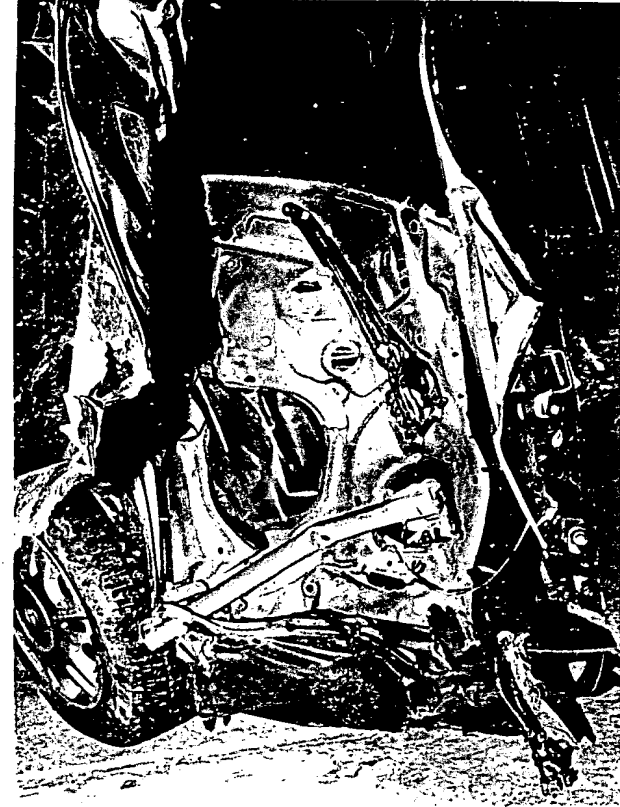
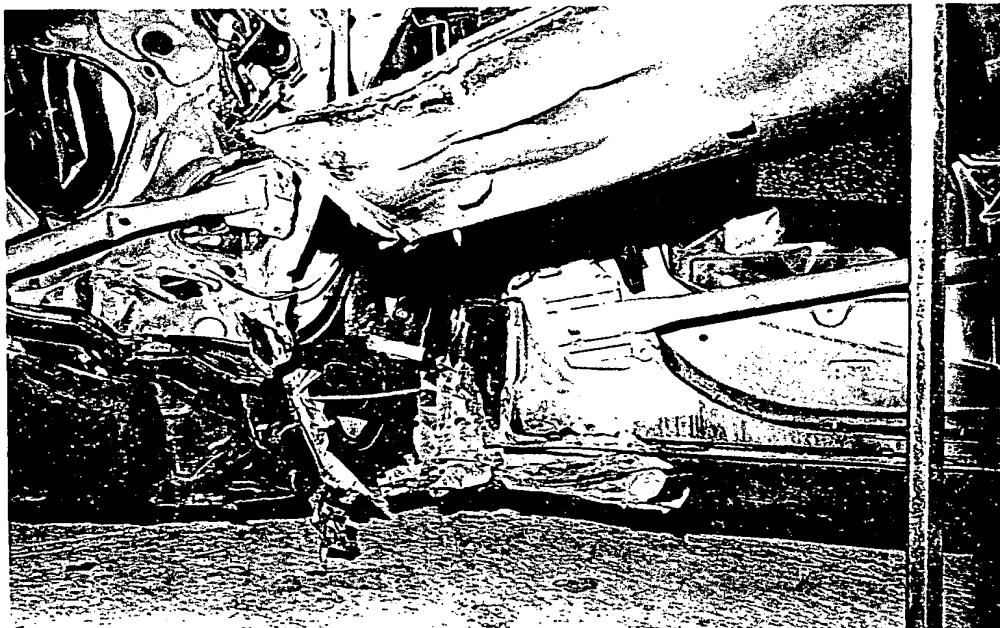
B-POST SECTION

100 x 40

C-POST SECTION

Separation of the side rail into two totally deformed members at the B-post section and a hole of a size of approx. 100 by 40 mm at the C-post section

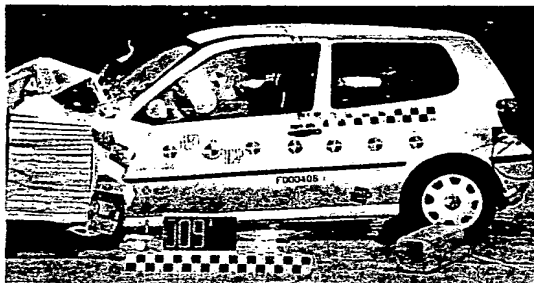
NCAP testet grundsätzlich die Modellvariante mit der magersten Sicherheitsausstattung. In dieser Version fehlt dem Fabia der Beifahrer-Airbag, der in Deutschland Serie ist. Daher liegt die Punktzahl im Frontalcrash bei zwölf, im Seitencrash werden ohne Sidebags 14 Punkte erreicht. Ergebnis: mittleres Risiko für Brust und Oberschenkel, 26 Punkte, vier Sterne.
